# LA CATEDRAL DE MONTEVIDEO

*Historia de su restauración - 1941-1961*

MONTEVIDEO

1961

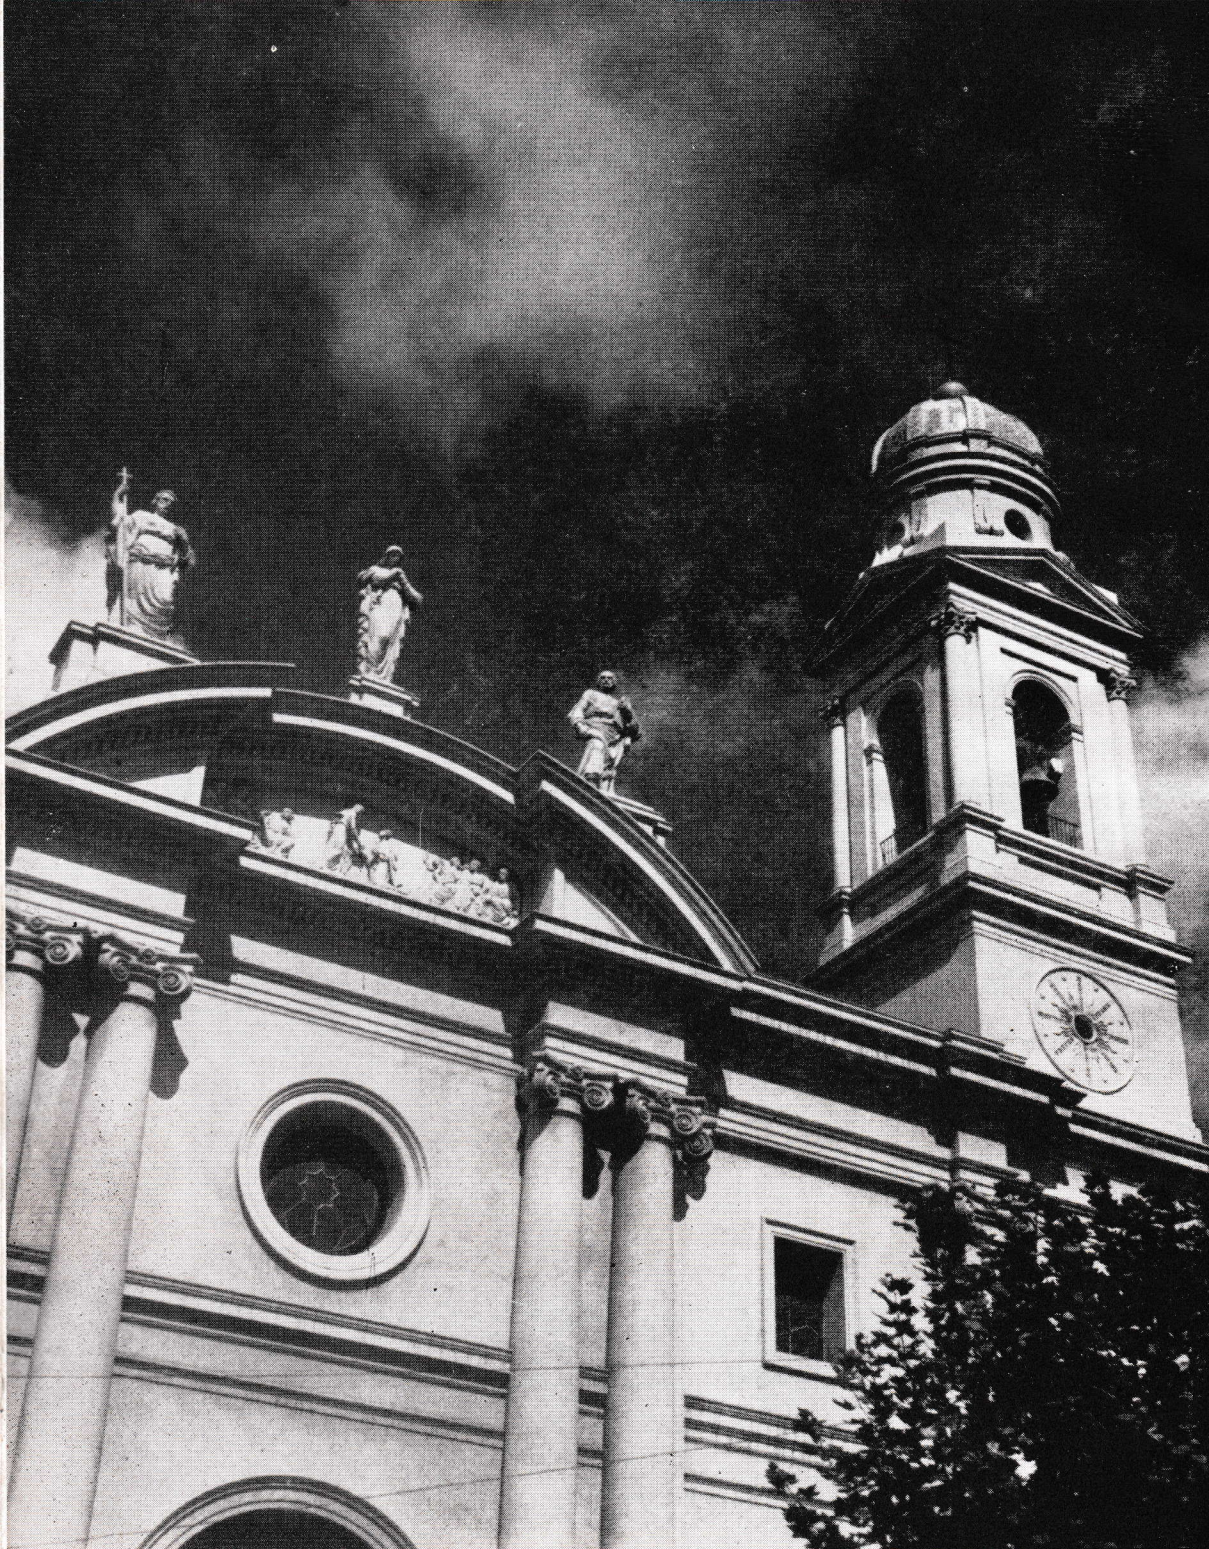
Fig. 6. Las imágenes y el tímpano decorado, obras de D. José Belloni.

En agosto de 1945, la parte céntrica de la fachada estaba terminada y se estaba refaccionando la torre del norte, en diciembre del 46, terminada la primera torre se restauraba la del sur y se habían ya colocado sobre el frontón la imagen de la Santísima Virgen (27 febrero) y la de Santiago Apostol (29 junio); en setiembre del 47 estaban prontas dos torres y se había erigido la estatua de San Felipe; en noviembre del 48 junto a las torres aparecían los ángeles. (Fig. 6).

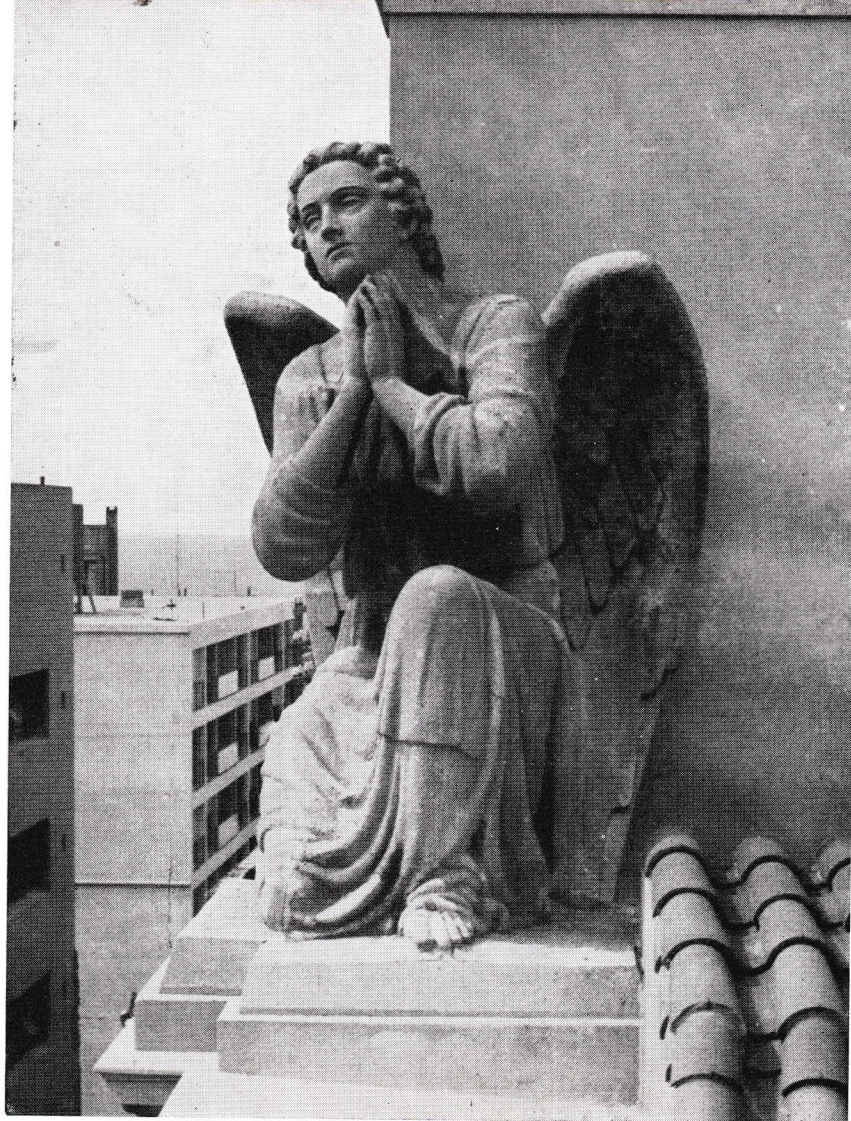
Fig. 8. El angel del lado sur.

En los ángeles la mole petrea desaparece; la expresión del éxtasis angélico de tal modo transfigura las imágenes que paracen incorpóreas; y algo curioso, aproximándose a ellas se acentúa la impresión y es tal el gesto admirativo del rostro y tan imponderable el ademán de las manos elevadas que todo trasunta la idea de lo espiritual y etéreo que la imagen simboliza. (Figs. 7 y 8).

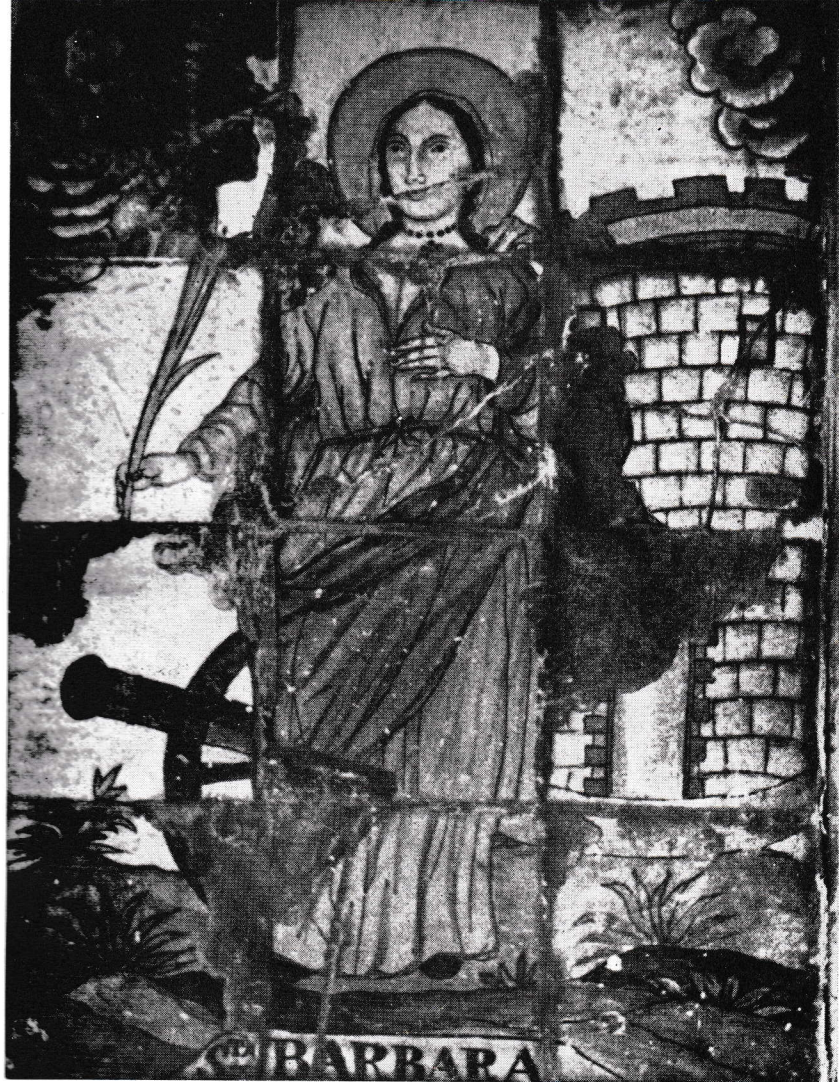
Fig. 9. Uno de los mosaicos empotrados en el cupulín de las torres.

Todo esto unido al trabajo de las molduras, nuevos capiteles, colocación de azulejos y más que nada rectificación de las paredes de la torre, que no coincidían en sus medidas, habiendo diferencias hasta de treinta centímetros, explica la demora en la terminación de estos trabajos. Interesa recordar que al llegar con los andamios a lo más alto de las torres, aparecieron las imágenes de S. José, S. Pedro y Santa Bárbara, grabadas en antiguos mosaicos y

que, retirados, aumentarán el archivo de materiales históricos que hemos estado reuniendo para un futuro Museo religioso-artístico. (Fig. 9).

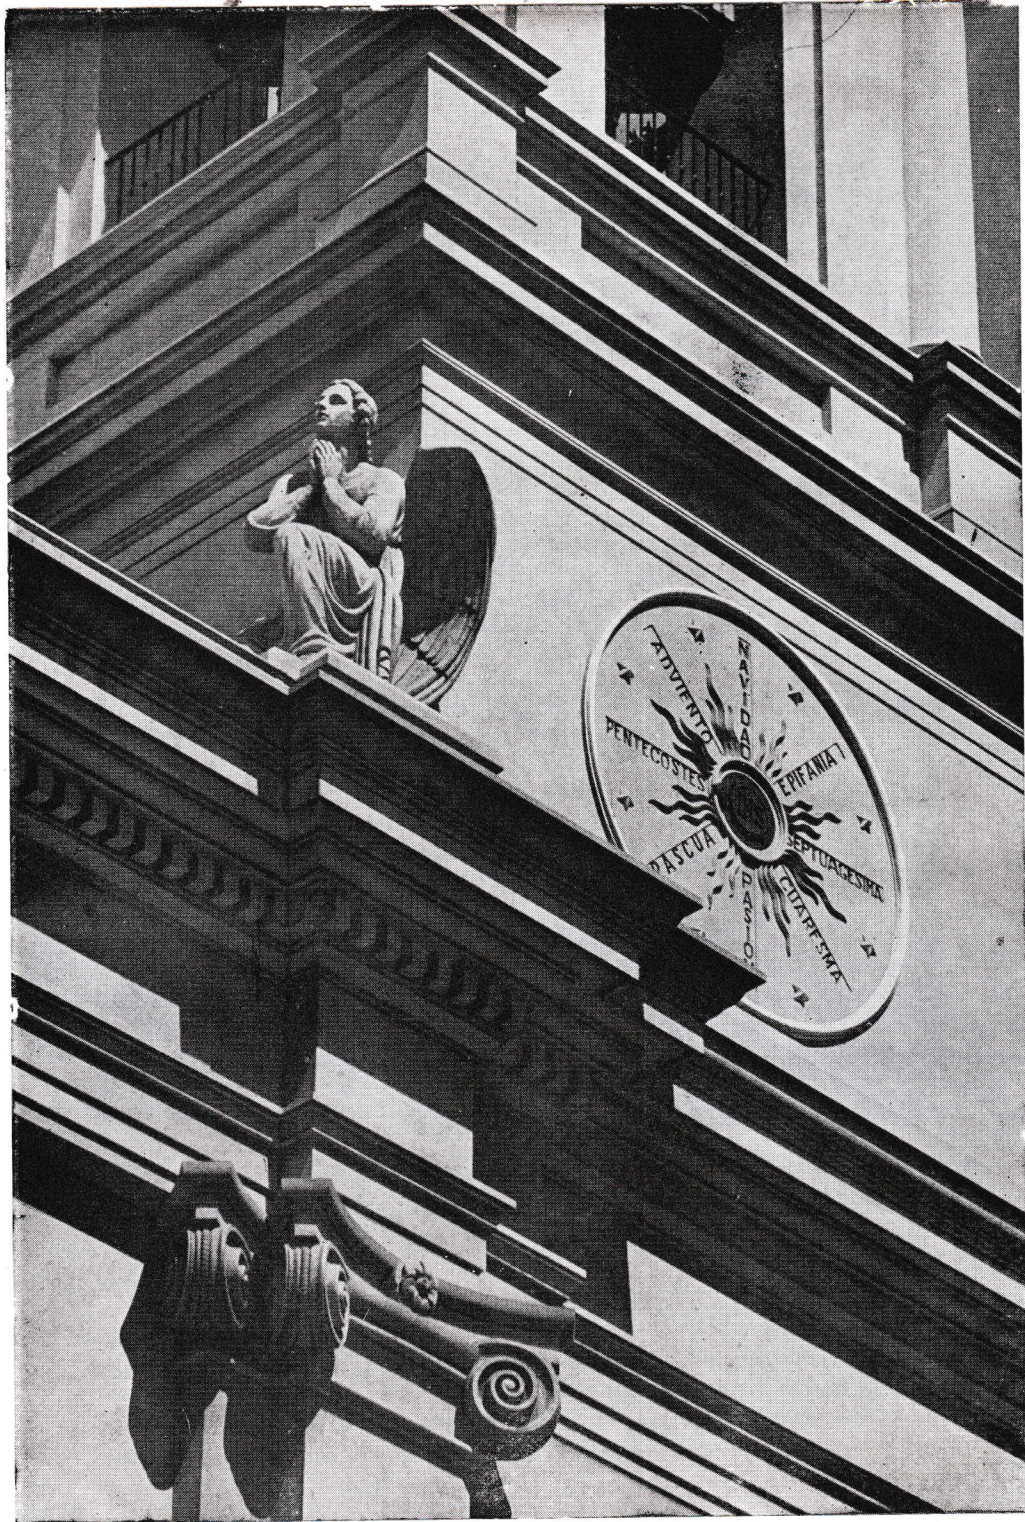
Fig. 10. El reloj litúrgico en la torre del lado norte.

Un verdadero acierto fue la realización del reloj litúrgico, en la torre reconstruída. Era necesario llenar ese espacio vacío haciendo juego con el reloj horario que desde hace cien años (fue inaugurado el 25 de Diciembre de 1861), marca las horas para nuestra vida ciudadana.

Se pensó, entonces, en un reloj que marcara el tiempo litúrgico de nuestra vida cristiana, en sus principales ciclos: Adviento, Navidad, Epifanía, Septuagésima, Cuaresma, Pasión, Pascua y Pentecostés.

Creemos, por lo demás, que es la primera Iglesia que ofrece esta innovación en su arquitectura. (Fig. 10).

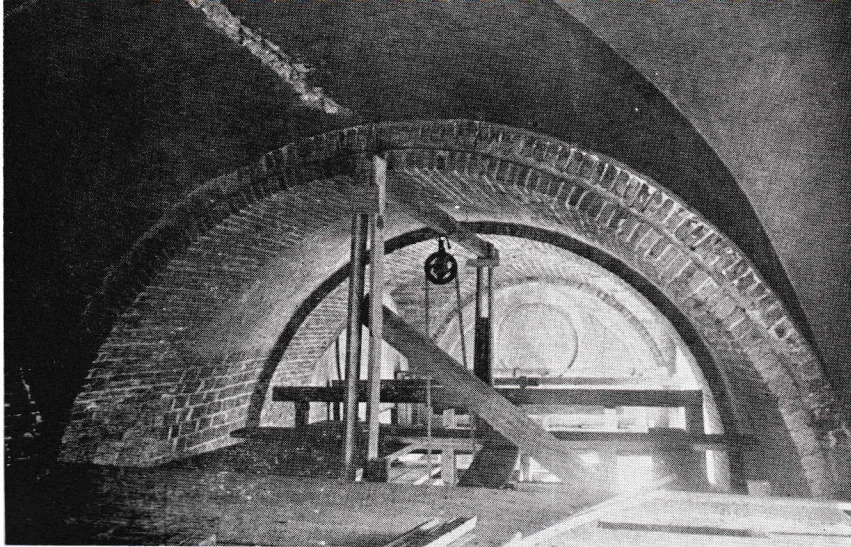
Fig. 11. Los trabajos de restauración en el atrio del templo.

Terminada la reconstrucción arquitectónica de la fachada y mientras el escultor Belloni trabajaba en las dos últimas imágenes de los ángeles se inició la restauración del atrio del templo. También aquí se encontraron defectos e increíbles desproporciones en las medidas. Fue necesario efectuar un trabajo prolijo y complejo al reconstruir las bóvedas del mismo. (Fig. 11). Todo el zócalo y las chambranas de las puertas se hicieron en granito; se colocó el escudo Episcopal en bronce sobre la puerta principal y quedaron pendientes de las bóvedas tres hermosos fanales para la iluminación del conjunto. (Fig. 12).

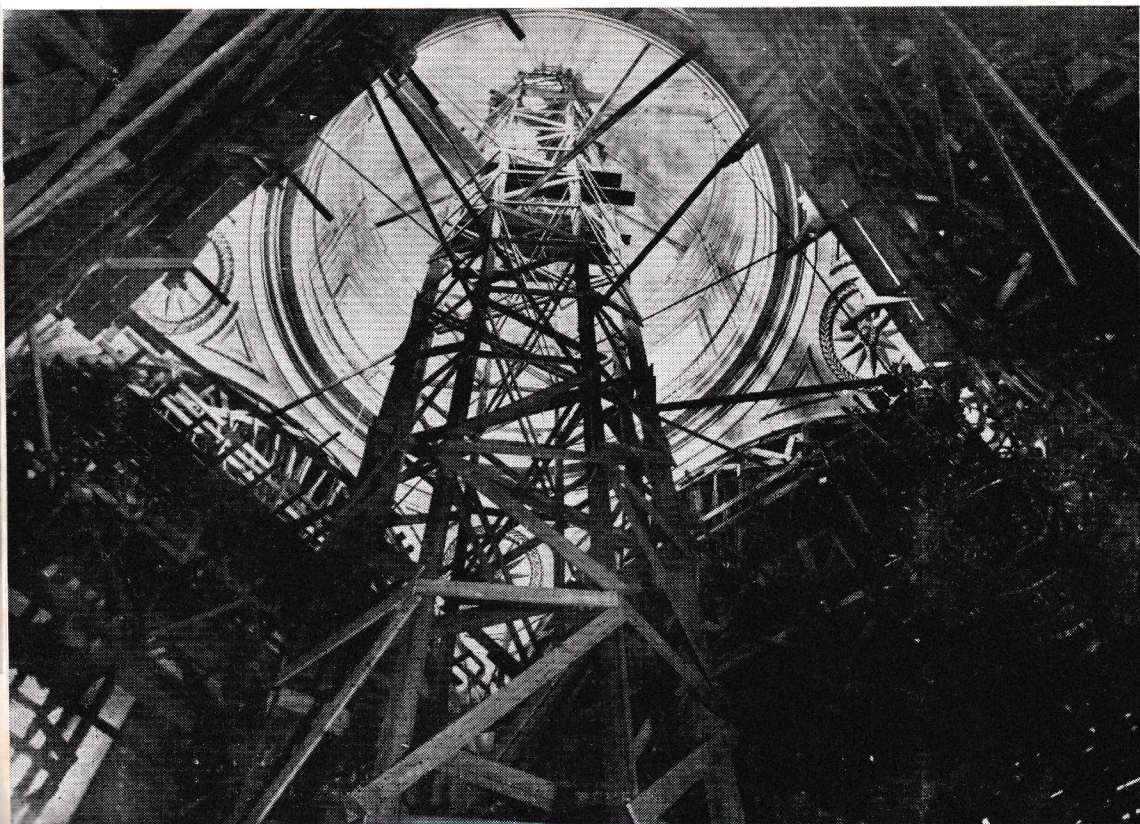
Fig. 17. La torre que sostiene el linternón y las que apuntalan los arcos torales.

Una perfecta explicación gráfica de esta formidable etapa de apuntalamiento nos las dan las fotografías que publicamos en estas páginas; la fig. 15 nos muestra el trabajo en las tribunas del templo; la 16 toda la nave central desde el coro hasta la cúpula sólidamente apuntalada con los dobles palladíos; la figura 17 la enorme torre de 31.50 metros de altura que sostiene el linternón y las dos torres laterales, frente a los altares del Calvario y del Sagrado Corazón, apuntalan los arcos torales, portantes de la cúpula.

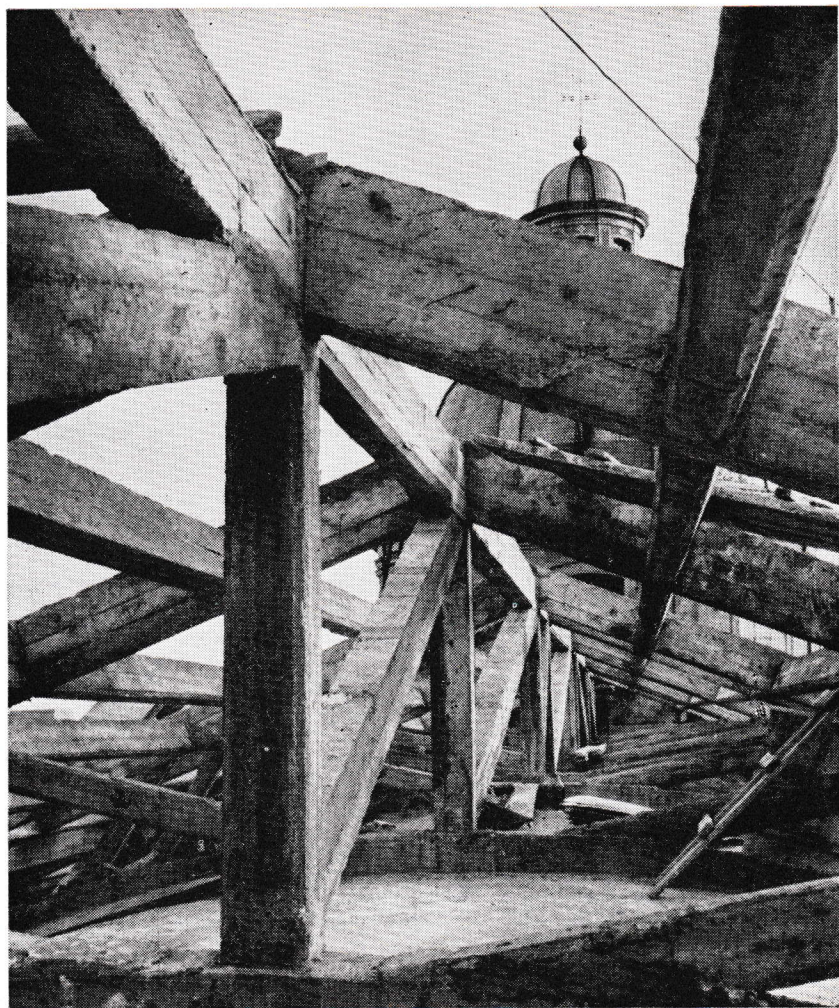
Fig. 19. Las grandes vigas de hormigón que consolidan la estructura.

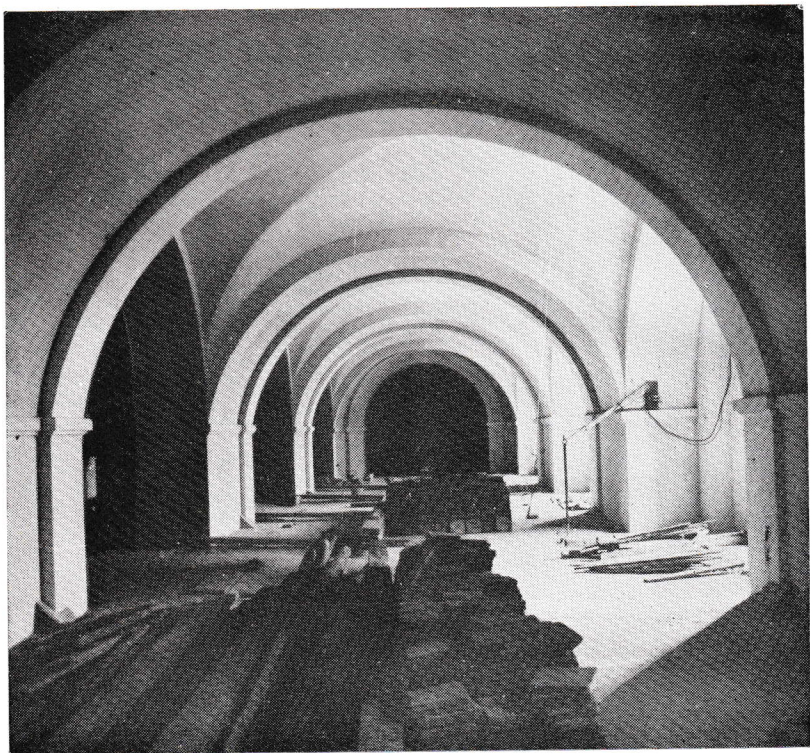
Fig. 21. Las tribunas restauradas.

En el año 1955 podían verse las grandes vigas de hormigón que consolidaban la estructura y sobre las cuales se colocarían las tejas protectoras como se ven en las figuras 19 y 20 y en el mismo año se habían quitado los apuntalamientos de las bóvedas en las tribunas y en la nave central apareciendo la belleza de sus líneas como puede verse en las figuras 21 y 22.

Las sucesivas etapas comprendieron las bóvedas sobre la nave principal y bóvedas sobre las tribunas, sustituyéndose simultáneamente los entresijos de las tribunas originariamente en entramado de madera y apoyados en arcos de albañilería, por losas de hormigón armado que descarguen sobre los cordones superiores de los marcos rígidos, elementos éstos que se construyeron para eliminar los empujes transmitidos por las bóvedas.

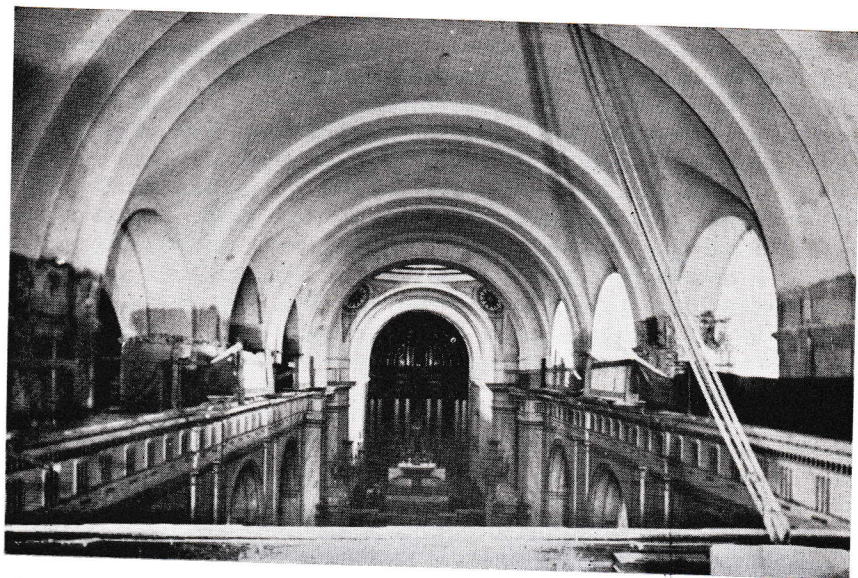
Fig. 22. La nave central terminada.

Obtenida la consolidación perseguida, se proyectó y ejecutó una estructura tendiente a evitar el incipiente volteo del muro de fachada, que se hallaba totalmente dislocado en su unión con las bóvedas, apreciándose fisuras del orden de 6 a 7 centímetros. De todas las obras ejecutadas hasta el presente en esta etapa de las bóvedas, así como de las observaciones realizadas en nuestra Catedral, guardamos amplia documentación fotográfica que servirá

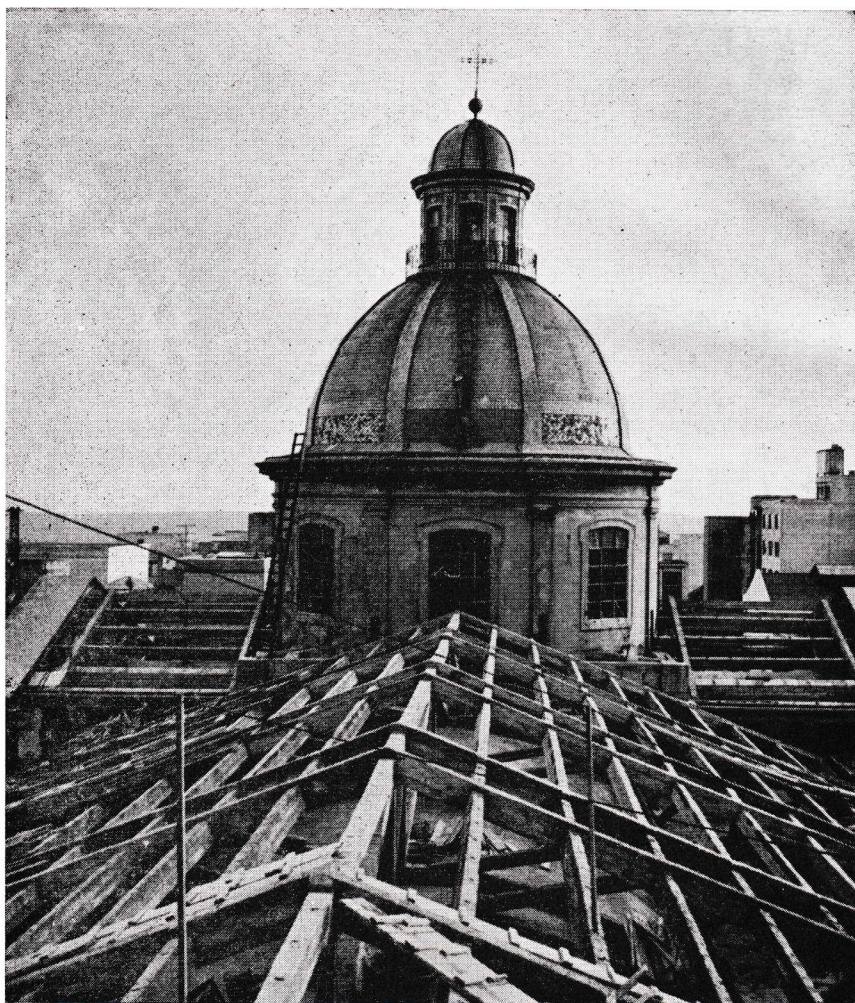
Fig. 26. La cúpula de 1804 que fue demolida.

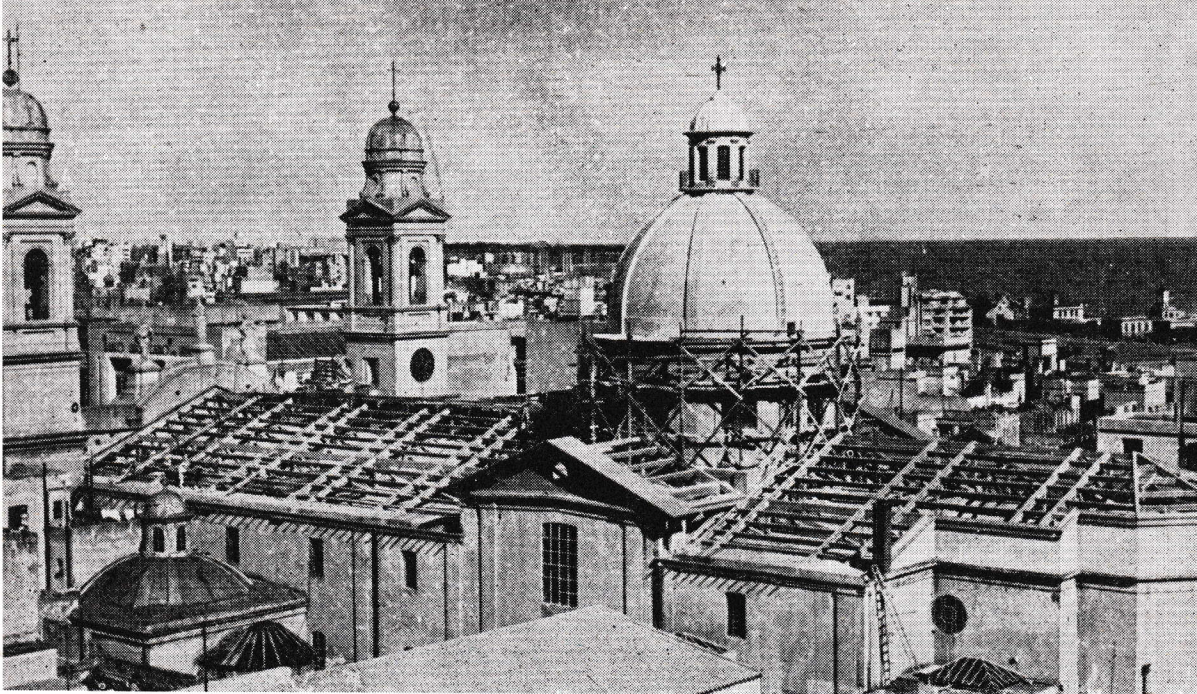
Fig. 30. La nueva cúpula cubierta con los azulejos.

Cuando se volvió a colocar la cruz sobre la cúpula se inició la campaña para conseguir los 40.000 azulejos que se necesitaban para recubrirla y mientras se colocaban, se hizo la campaña para conseguir las 150.000 tejas que habían de proteger todo el techo de la Catedral. El 13 de mayo de 1959

comenzaron a colocarse y cuatro meses más tarde, en setiembre del mismo año quedaba este trabajo terminado. Fig. ... 31.

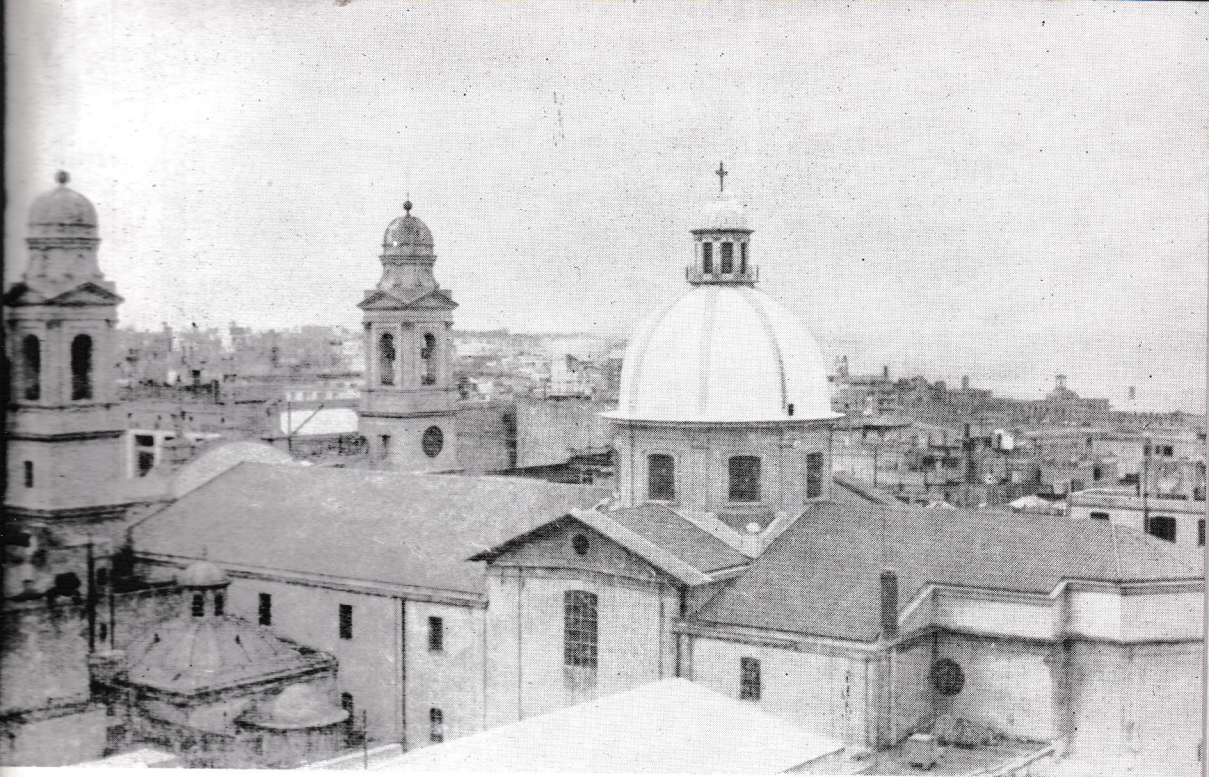
Fig. 31. Las tejas cubren todo el techo de la Catedral.

Sobre la cúpula primitiva se hicieron las aislaciones asfálticas, se colocó el hormigón poroso y las tejas para asegurarse de todo riesgo de filtraciones y a fin de no encontrar problemas en la colocación de los azulejos.

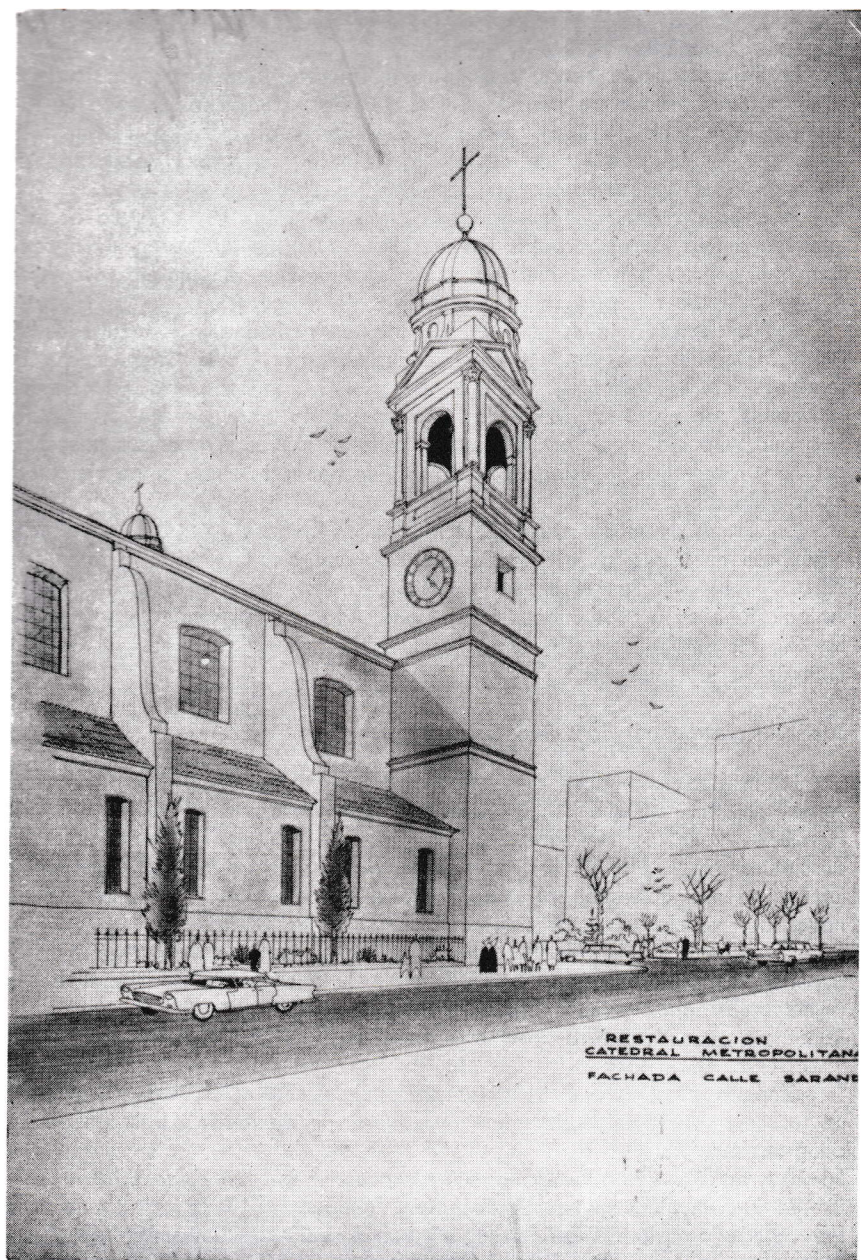
Fig. 39. Proyecto del Arq. Armas para el costado sur de la Catedral, calle Sarandí.

Al escribir estas líneas llega a nuestro conocimiento que la Ley de Rendición de Cuentas declara de utilidad pública la expropiación de la propiedad de la calle Sarandí 531 y 535 que permitirá restaurar el frente Sur de la Catedral.
